Rapport d'enquête simplifié

**ABORDAGE ENTRE LE FILEYEUR *L'OCÉANIDE*
ET LE LIGNEUR *MUSTANG II*
LE 20 JUIN 2013 EN BAIE D'AUDIERNE**

Bureau d'enquêtes sur les événements de mer

Rapport publié : novembre 2013

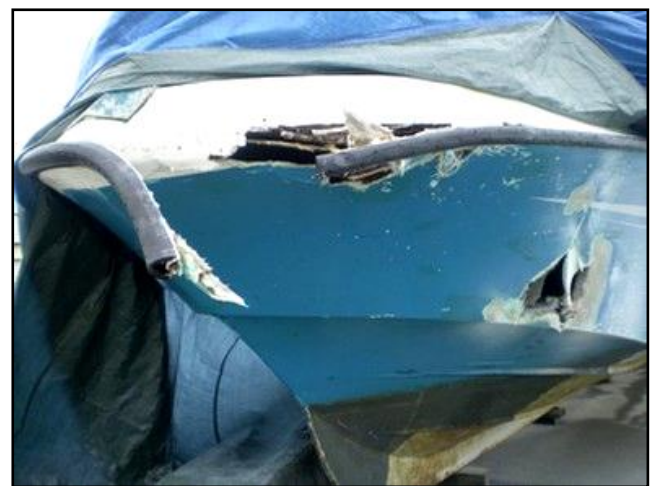
Le patron de *L'OCEANIDE* constate que l'avant bâbord de son navire est ouvert et qu'il y a un trou de part et d'autre de la cloison séparant le peak avant du poste de couchage.

À bord du fileyeur, lorsqu'il remet en route, la vague d'étrave fait rentrer l'eau dans la brèche située au-dessus de la ligne de flottaison et le peak avant se remplit. Le navire pique du nez et le compartiment couchage commence à se remplir.

Sur le fileyeur *L'OCEANIDE* à l'avant bâbord :

- enfoncement et déchirure au niveau de l'étrave,
- enfoncement de la cloison séparant le peak avant du poste couchettes et présence d'une brèche sur cette cloison.

L'OCEANIDE vue avant bâbord

Lors de la construction de *L'OCEANIDE* - situation différente actuellement (cf. Article 227-1.04 de la division 227 pour les navires de pêche de longueur inférieure à 12 mètres), la présence d'une cloison étanche à un mètre de l'étrave n'était pas exigée. Cet événement de mer montre la pertinence d'une cloison dite « d'abordage », même sur les petites unités.

Les réparations de *L'OCEANIDE* dureront une semaine.

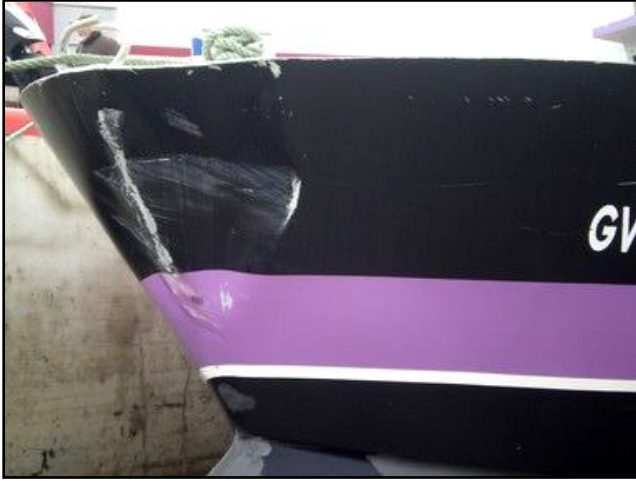
Sur le ligneur *MUSTANG II*:

Dégâts mineurs : avant bâbord légèrement enfoncé, réparations prévues au prochain arrêt technique début 2014 et avarie aux flaps avec réparations immédiates.

Le MUSTANG II vue avant bâbord
